ESTUDIO LIMNOLÓGICO PARA DETERMINAR LA CALIDAD DEL AGUA EN EL RÍO RUMIPAMBA, Distrito Metropolitano de Quito – Ecuador

*Limnological study to determine the quality of water in the
Rumipamba basin, Metropolitan District of Quito – Ecuador*

SucreReview N°2
ISSN 2697-360X
AÑO 2022

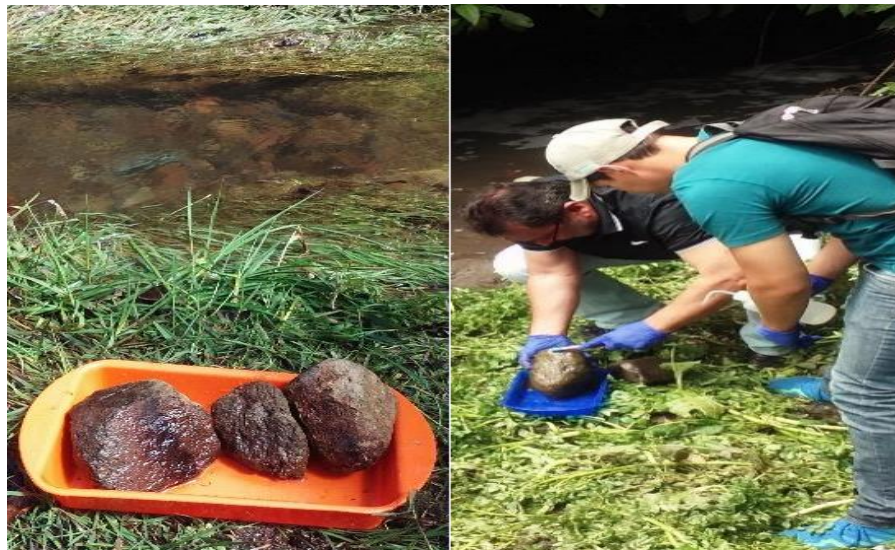
Fig 2. Protocolo de extracción de diatomeas, P1 y P2.

Para la identificación de diatomeas epilíticas en los puntos P1 y P2 se tomó de tres a cinco piedras total y parcialmente sumergidas en el agua, se colocó en una bandeja plástica, utilizando un cepillo de cerdas suaves se procedió a raspar la superficie inferior para retirar el material biológico y con agua destilada se recogió la muestra compuesta hasta coleccionar un volumen de 100mL. Figura 2

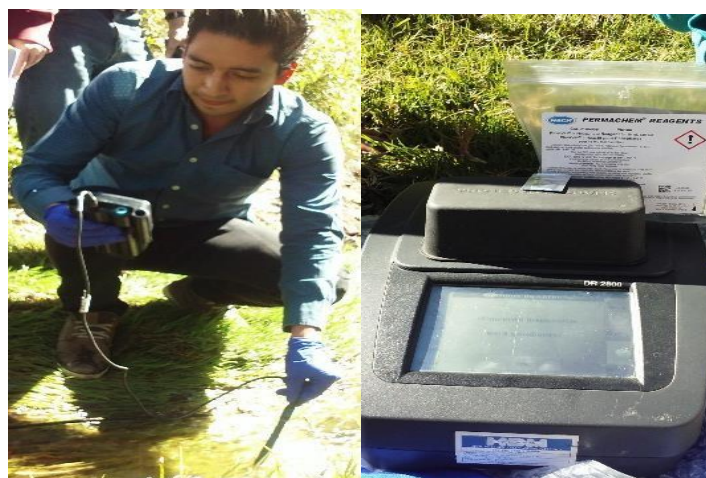
Fig 3. Medición de parámetros *in situ*, P1 y P2.
Río Rumipamba

In situ: En la corriente de agua de los puntos P1 y P2 se analizó los parámetros físico-químicos, utilizando el multiparámetro HQ40d se midió pH, temperatura, conductividad eléctrica y oxígeno disuelto. Se tomó una muestra de agua para medir fosfatos, nitratos y sulfatos utilizando el espectrofotómetro HACH DR2800, Figura 4.
